# Etude de Vulnérabilités

PPRT du dépôt EPC de  
Chignin

Réunion POA

20/10/09

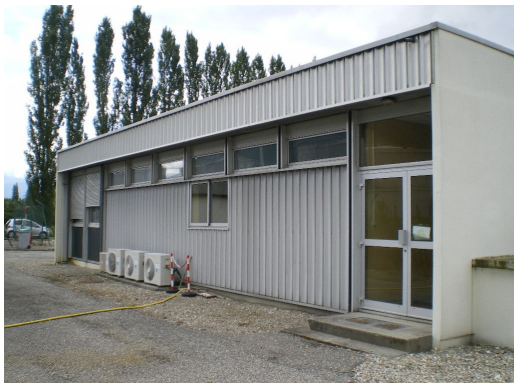
## ◆ Bâtiment SPMR1

- ▶ **Façades A et D les plus exposées**
- ▶ **Ossature métallique et murs en maçonnerie**
- ▶ **3 - 4 personnes sur le site**

Bâtiment SPMR1	Effets des surpressions sur les structures	Mesures de renforcement
Façade A	Vitrages non résistants Ossature métallique résistante	Verre trempé de 6 mm + renfort châssis
Façade D	Vitrages des fenêtres non résistants Vitrages de la porte non résistants Murs en maçonnerie résistants Ossature métallique résistante	Verre trempé de 6 mm + renfort châssis Verre trempé de 6 mm + renfort châssis
Façade C	Vitrages des fenêtres coulissantes non résistants Bande vitrée résistante Ossature métallique résistante	Verre trempé de 4 mm + renfort châssis Vérification des châssis
Façade B	Mur résistant	-
Toiture	Toiture résistante	-

### ▶ Bâtiment SPMR1

- Tenue pendant plus d'une heure d'exposition
- Pas de mesures de renforcement nécessaire

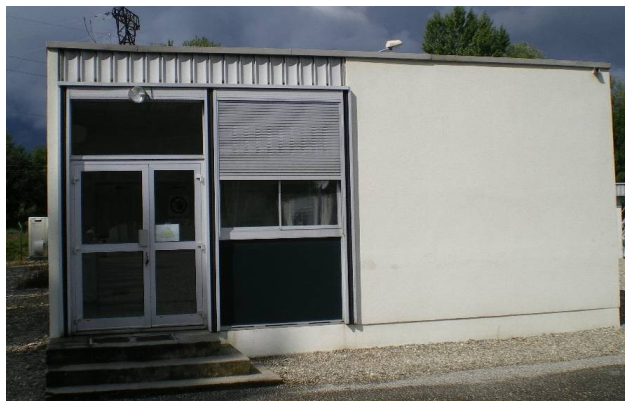
## ◆ Bâtiment SPMR2

- ▶ **Façades A et D les plus exposées**
- ▶ **Conception identique au bâtiment SPMR1**
- ▶ **3 – 4 personnes sur site**

Bâtiment SPMR2	Effets sur les structures	Mesures de renforcement
Façade A	Pan de maçonnerie résistant Fenêtre à 2 vantaux non résistantes Éléments vitrés de la porte non résistants Montant central résistant	Verre trempé de 6 mm + renfort châssis Verre trempé de 4 mm + renfort châssis
Façade D	Mur résistant	-
Façade C	Mur résistant	-
Façade B	Vitrages résistants Montants résistants	Vérification châssis -
Toiture	Toiture résistante	-

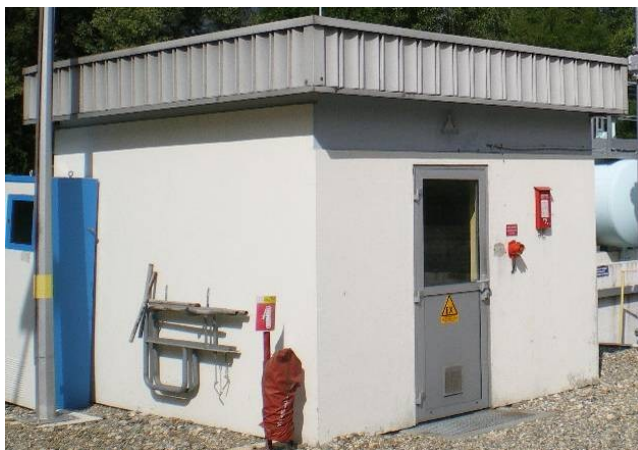
## ◆ Bâtiment SPMR3

- ▶ Façades A et D les plus exposées
- ▶ Murs en maçonnerie

Bâtiment SPMR3	Effets sur les structures	Mesures de renforcement
Façade A	Vitrage de la porte non résistant Résistance porte à vérifier Mur résistant	Verre trempé de 4 mm + renfort châssis Effort à reprendre = 27,2 kN
Façade D	Mur résistant	-
Façade C	Vitrages résistants Mur résistant	Vérification châssis
Façade B	Mur résistant	-
Toiture	Toiture résistante	-

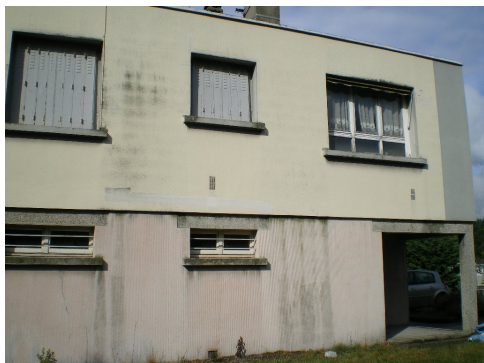
## ◆ Habitation 288

- ▶ **Façade B la plus exposée**
- ▶ **Murs en maçonnerie avec toiture terrasse**
- ▶ **1 occupant**

Habitation 288	Effets sur les structures	Mesures de renforcement
Façade B	Tenue de la façade Vitrage de la porte RDC non résistant Vitrages porte-fenêtres non résistants Vitrages fenêtre à double vantaux	Verre trempé 4 mm ou filmage Verre trempé 4 mm + renfort châssis Verre trempé 4 mm + renfort châssis
Façade A	Vitrages RDC résistants Vitrage de la fenêtre 0,55 x 1,25 m résistant Vitrage de la fenêtre 0,45 x 0,90 m et vitrages de largeur 51 cm résistants Tenue de la façade	Vérification châssis ou filmage Vérification châssis Vérification châssis
Façade D	Vitrage résistant Tenue de la façade	Vérification châssis ou filmage
Façade C	Vitrage résistant Tenue de la façade	Vérification châssis
Toiture	Tenue de la toiture

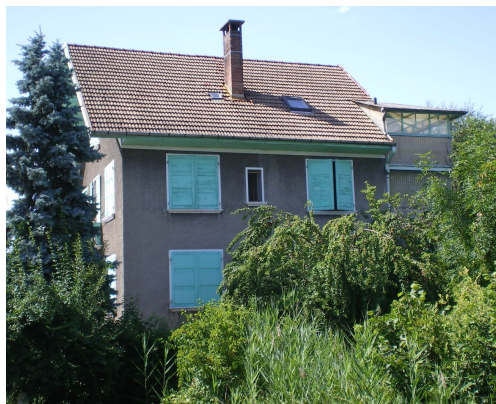
## ◆ Habitation 271

- ▶ **Façades B et C les plus exposées**
- ▶ **A priori 2 occupants**

Habitation 271	Effets sur les structures	Mesures de renforcement
Façade C	Vitrage de la porte non résistant Vitrages 0,3 x 1,3 m résistants Vitrage 2 <sup>ème</sup> étage non résistant Tenue de la façade	Vitrage trempé 4 mm + remplacement porte Vérification châssis Vitrage trempé 4 mm + châssis
Façade B	Tenue de la façade	-
Façade A	Vitrages 0,6 x 1,2 m non résistants	Vitrage trempé 4 mm + renfort châssis
Façade D	Vitrages 0,3 x 1,3 m résistants	Renfort châssis
Toiture	Tenue de la toiture Faible probabilité d'écroulement de la cheminée Véranda	- - Filmage du vitrage

### ▶ Habitation 271

- Tenue pendant plus d'une heure d'exposition
- Pas de mesures de renforcement nécessaire

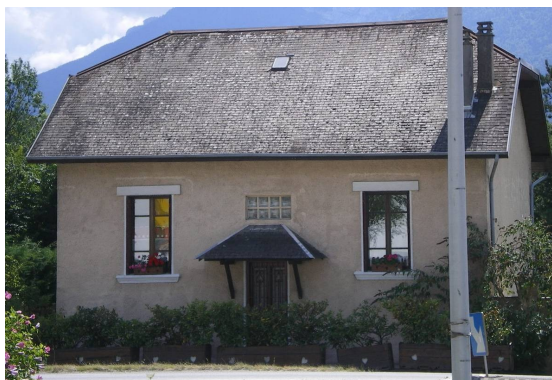
## ◆ Habitation 157

- ▶ **Façade B la plus exposée**
- ▶ **Murs en pierre silex de grande épaisseur**
- ▶ **2 occupants**

Habitation 157	Effets sur les structures	Mesures de renforcement
Façade B	Tenue de la façade	-
Façade A	Tenue de la façade Vitrages de la porte non résistants Fenêtres résistantes	- Film ou verre trempé 4 mm + renfort châssis Vérification châssis
Façade D	Tenue de la façade Tenue des vitrages	- Vérification châssis
Façade C	Tenue de la façade Vitrages de la porte non résistants Fenêtre du RDC non résistante Fenêtres du 1 <sup>er</sup> étage non résistantes Fenêtre du 2 <sup>ème</sup> étage non résistante	- Film ou verre trempé 4 mm + renfort châssis Film ou verre trempé 4 mm + renfort châssis Film ou verre trempé 4 mm + renfort châssis Verre trempé 4 mm + renfort châssis
Toiture	Tenue de la toiture	-

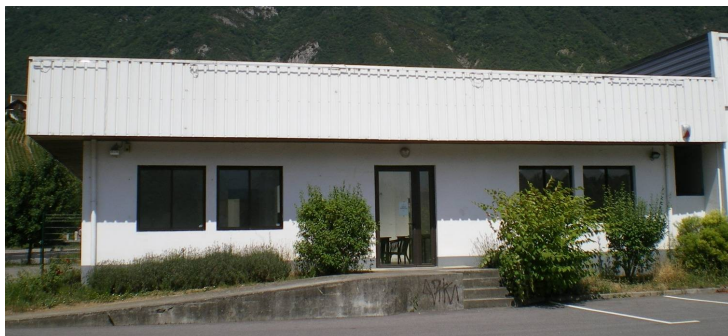
## ◆ Bâtiment 170

- ▶ **Façades B et C les plus exposées**
- ▶ **Murs en maçonnerie**
- ▶ **Non ouvert au public lors de notre visite**

Bâtiment 170	Effets sur les structures	Mesures de renforcement
Façade C	Tenue de la façade Non-tenue des trumeaux de largeur 20 cm Vitrages des fenêtres non résistants Vitrage de la porte non résistant	Renforcement des trumeaux par profilé métallique Verre trempé de 4 mm + renfort châssis Verre trempé de 4 mm + renfort châssis
Façade D	Tenue de la façade	-
Façade A	Tenue de la façade Non-tenue des trumeaux de largeur 20 cm Vitrages résistants	Renforcement des trumeaux par profilé métallique Vérification châssis : <ul style="list-style-type: none"><li>• vitrage 60 x 120 cm</li><li>• vitrage 40 x 88 cm</li></ul>
Façade B	Vitrages non résistants	Verre trempé de 4 mm + renfort châssis
Toiture	Tenue de la toiture	-
